その補修では 逃げ切れない

補修しても、補修しても、劣化が止まらない——。構造物で頻発する想定外の再劣化が、自治体の予算不足に追い討ちをかける。場当たり的な工法選択やいい加減な施工を続けていては、補修のトラブルは防げない。5年に1度の定期点検が今年度で一巡するものの、補修への注目度はまだ低い。今こそ、自治体向けの補修技術の開発や発注体制の見直しに乗り出す時だ。補修の危機が、あなたの街にも迫っている。(真鍋 政彦、長谷川 瑞子)

補修後の悪夢

十分な知識や経験がない担当者が最適と思って実施した対策が、かえって損傷を悪化させる——。補修の現場で起こりがちなミスだ。補修が原因で生じた4つの問題を見ていこう。

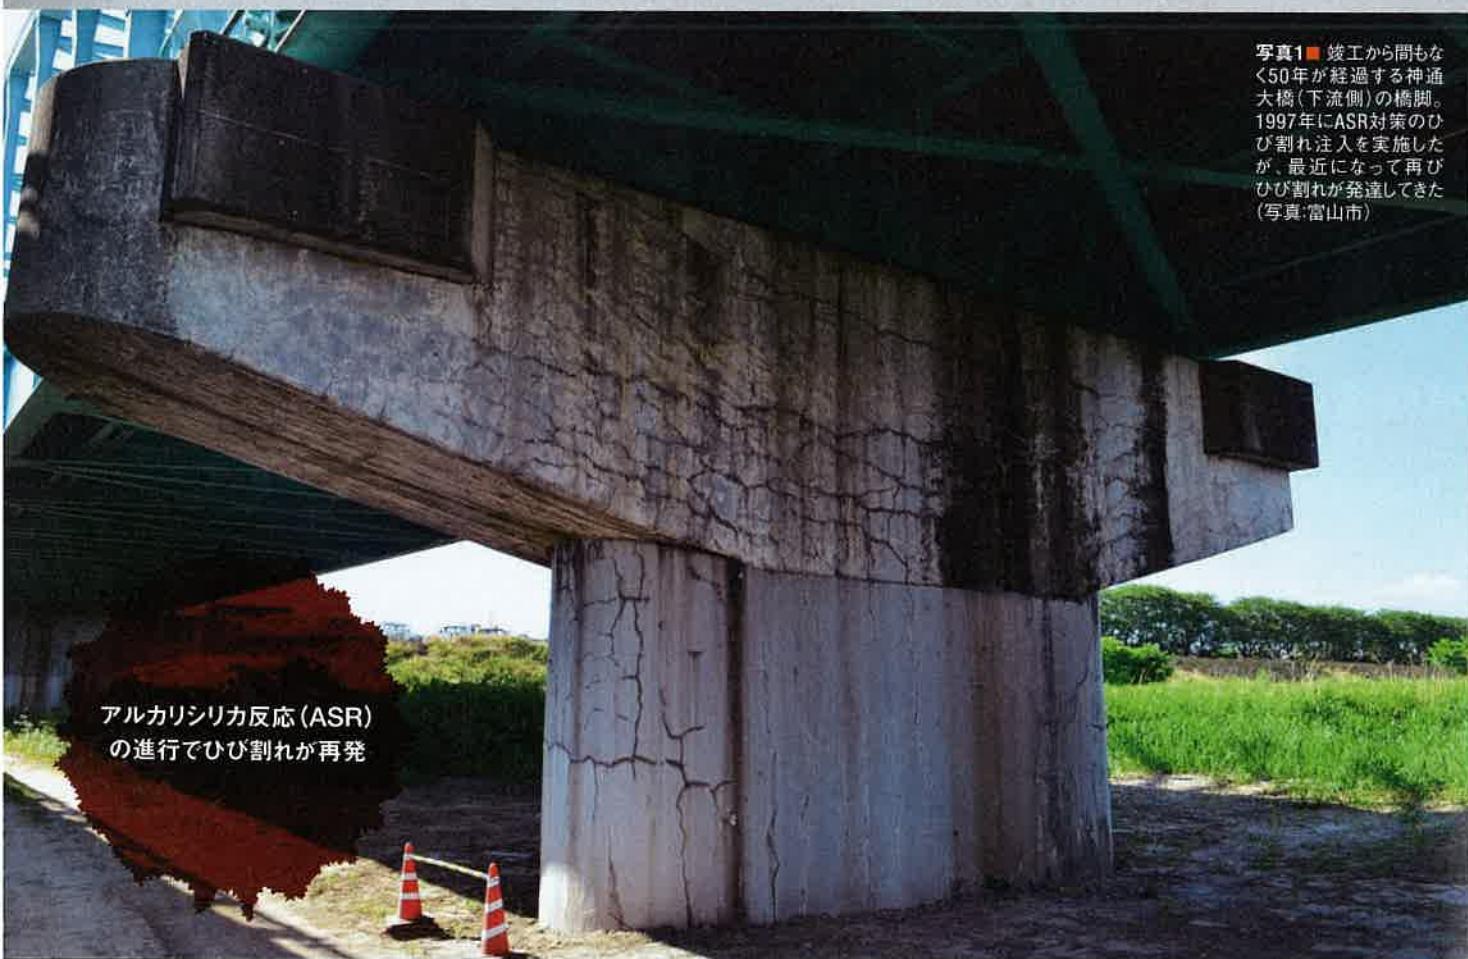
富山市内の神通川に架かる神通大橋では、ASRに起因する再劣化がここ数年で一気に進展した。特に、橋脚と桁でASRが進行しており、これまでにおよそ8億円を投じて補

修を繰り返してきた。だが、補修済みの橋脚には現在、亀甲状のひび割れが目立つ(写真1)。

写真1 ■ 竣工から間もなく50年が経過する神通大橋(下流側)の橋脚。1997年にASR対策のひび割れ注入を実施したが、最近になって再びひび割れが発達してきた(写真:富山市)

アルカリシリカ反応(ASR)
の進行でひび割れが再発

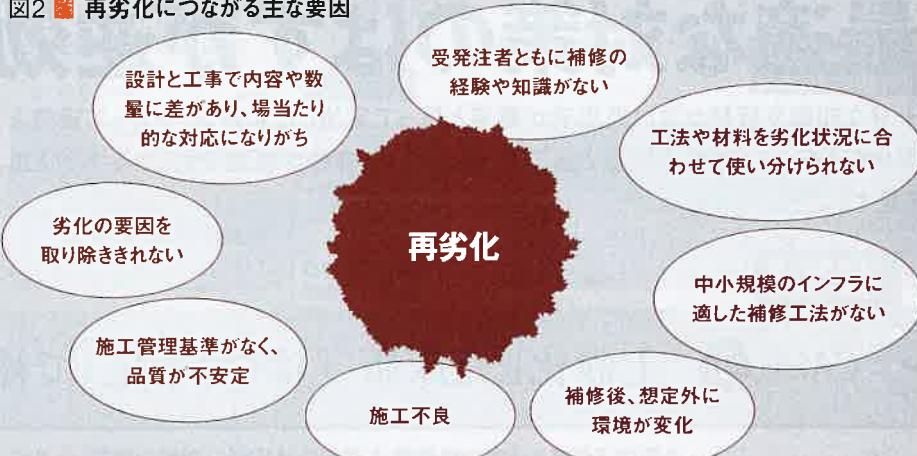
図2 ■ 再劣化につながる主な要因

再劣化を生む要因は、予算不足だけではない。工法・材料の不適切な選定や施工管理の不備など、人為的なミスによる再劣化も全国各地で目立つ（図2）。

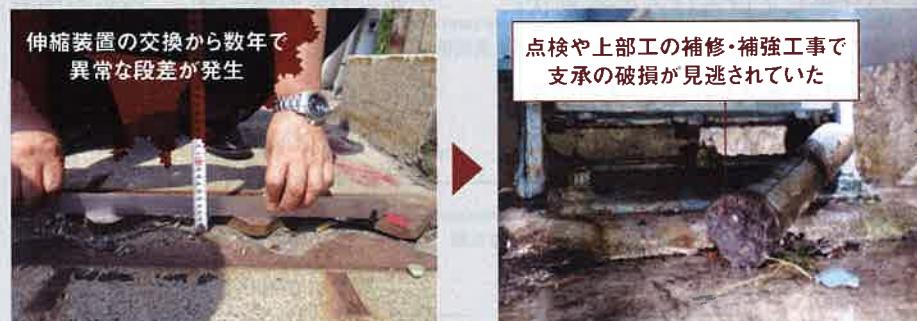
図3 ■ 点検や補修で重大な損傷が見逃されることも

その後、桁を補強して伸縮装置を取り替えたが、実はその対策は全くの見当違いで、段差のすぐ下で支承のローラーが脱落していた（図3）。点検結果を踏まえて市が実施した詳細調査で初めて明らかになり、その場で通行止めをする事態になった。

問題は、伸縮装置の破断が見つかった当初、点検した建設コンサルタント会社が支承の状況を確認していないかったうえ、そのことに発注者も気が付かなかった点にある。さらに、その後の補修の設計や施工を担当した会社も支承の破損の可能性を見過ごしていた可能性が高い。

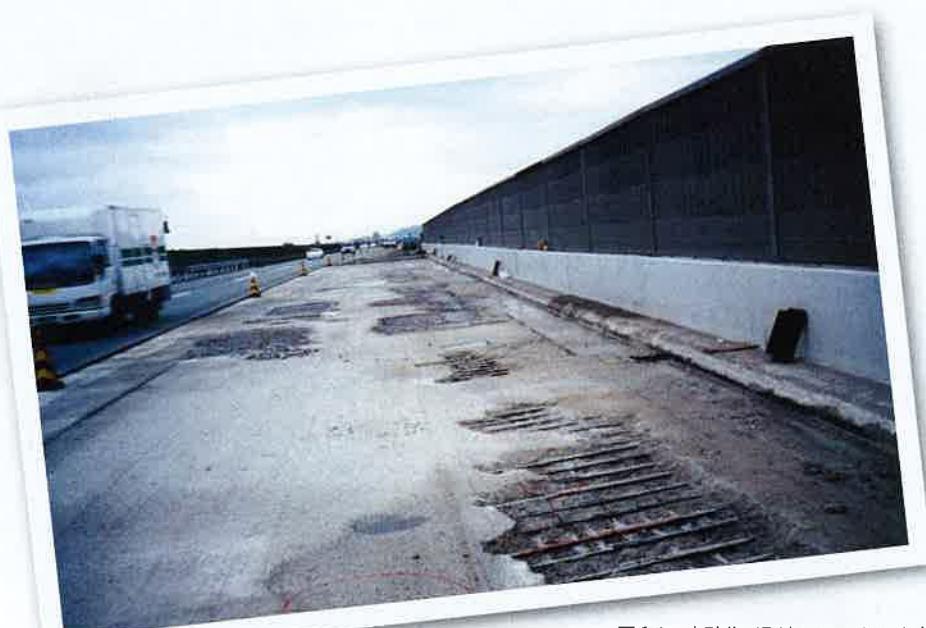
コンクリート床版の上面の舗装をはつり取ってみたら、骨材とモルタルが分離してぼろぼろの砂利状になっていた——。冬季に凍結防止剤を散布する地域を中心に深刻化する床版上面の土砂化(写真1)。進行すれば床版の抜け落ちにつながる危険があるばかりでなく、補修箇所やその周辺から再劣化を起こしやすい変状として、道路管理者の悩みの種になっている。

写真1 ■ 土砂化が発達したコンクリート床版
(写真:国土技術政策総合研究所)

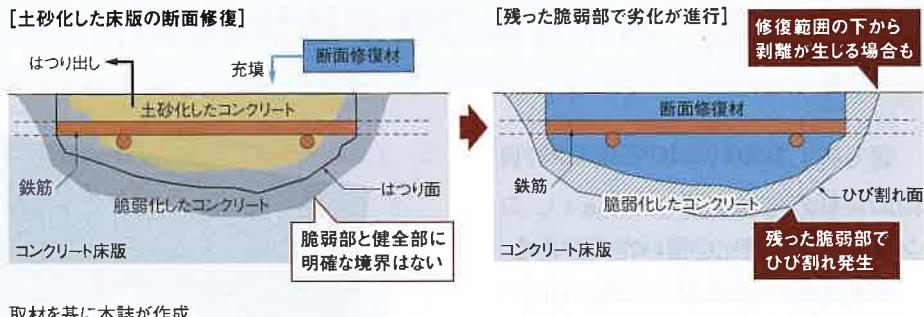
図1 ■ コンクリート床版の土砂化対策が裏目に

その後の調査で専門家が推定した原因の1つが、床版上面を断面修復する際の「はつり不足」。土砂化の範囲が比較的小さい場合は、劣化し

たコンクリートをはつり出し、断面補修材を充填する。この時、補修箇所の周辺に脆弱なコンクリートが残っていた可能性が高い。規制解除後に輪荷重を繰り返し受けた結果、残った脆弱部でひび割れが発達したとみられる(図1)。

補修の技術アドバイザーとして活躍する樋野企画の樋野勝巳代表は、「土砂化の深さが床版厚の半分を超えるような場合は、床版を打ち換えるのが望ましい」と見解を示す。先の事例のように、中途半端に既設床版をはつり取れば、かえって床版の寿命を縮めかねない。

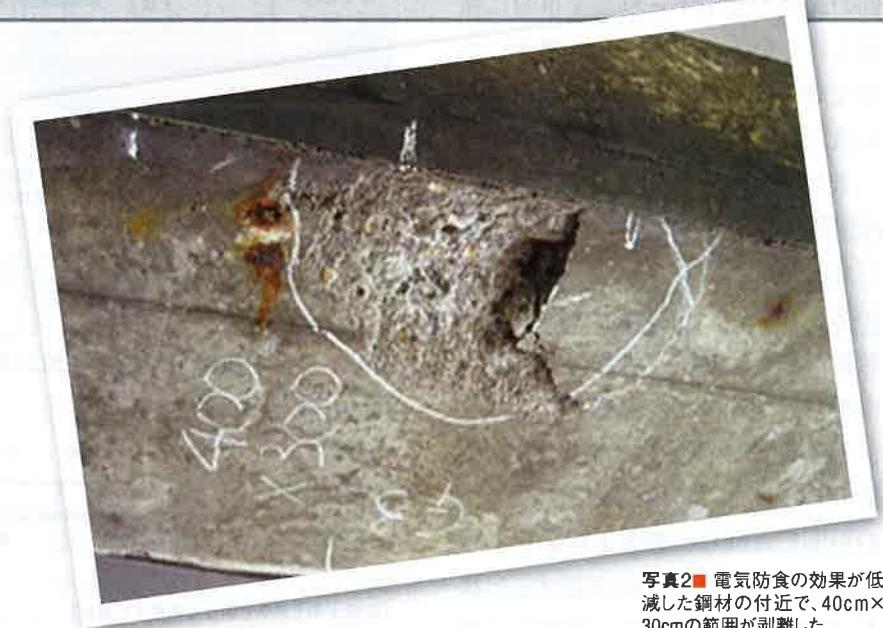
東北地方の海岸線から約800mの位置に架かるコンクリート橋では、電気防食を施したにもかかわらず、下フランジに幅40cm、高さ30cmもの大規模な剥離が生じた(写真2)。電気防食後に講じた漏水対策によって電流が流れにくくなり、電流が届きにくい下フランジの底部で鋼材の腐食が進行したとみられる。

写真2 ■ 電気防食の効果が低減した鋼材の付近で、40cm×30cmの範囲が剥離した
(写真:土木研究所)

土木研究所構造物メンテナンス研究センター橋梁構造研究グループの石田雅博上席研究員は、「電気防食を採用する場合は、陽極材の配置に問題がないかを施工直後に確認する

必要がある。そのうえで、定期的に鋼材の電位などを確認しておくのが望ましい」と話す。

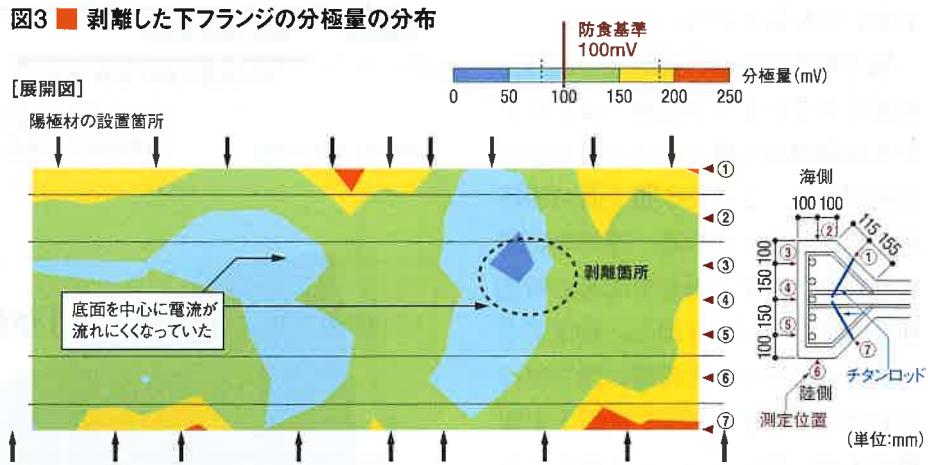
図3 ■ 剥離した下フランジの分極量の分布

電流の流れやすさの指標となる分極量を測定したところ、剥離した箇所とその周辺では防食効果を発揮する基準である100mV(ミリボルト)を下回っていることが発覚した(図3)。電気防食の陽極材として使用したチタンロッドは、T桁の下フランジの上方に設置してあった。底面までは距離があり、ほかの部位と比べて電流が流れにくかったとみられる。

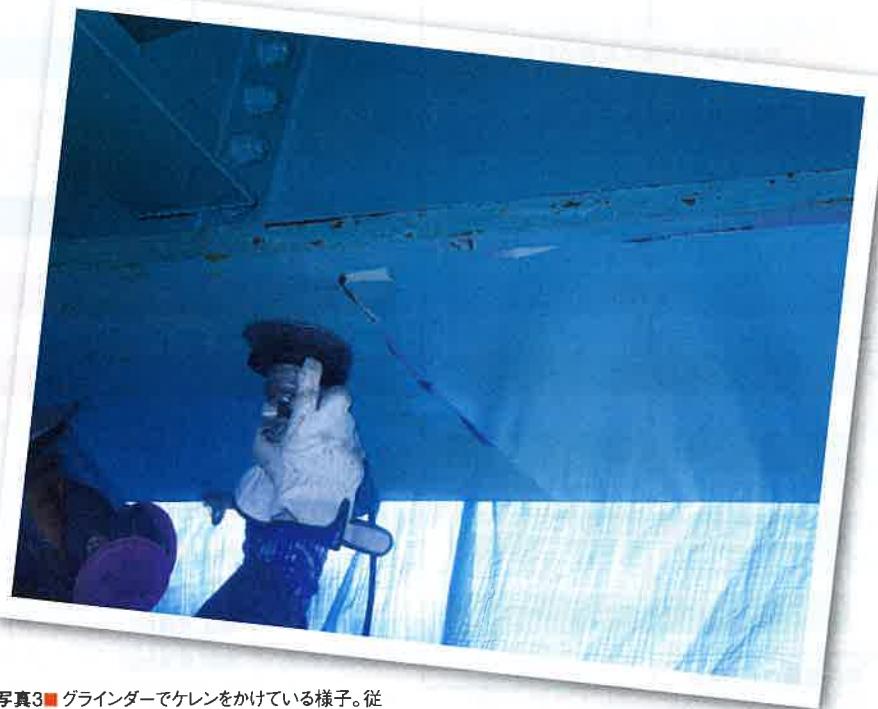
写真3 ■ グラインダーでケレンをかけている様子。従来の塗膜剥離ではよく見られた光景だが、鉛を含有する塗料の剥離現場ではNGの作業風景となる

しかしこれまで通り、橋をビニールシートで覆い、塗膜をグラインダーなどで剥離することには、大きな落とし穴がある（写真3）。それは、鉛系のさび止め塗料を巡る対応だ。

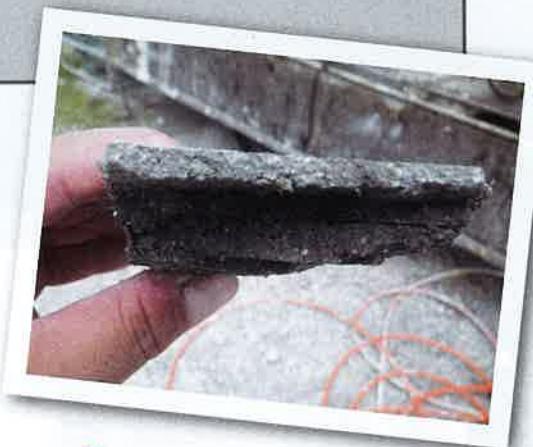
すると、既設コンクリートに塗布した亜硝酸リチウム系の表面含浸材と断面修復材の間で剥離が生じていた(写真4)。施工時に表面含浸材が過度に乾燥し、接着力が低下したのが原因とみられる。一般的な断面修復に比べれば、リハビリ工法は施工の手順や管理項目が多い。同工法の

写真4 層間剥離を起こしたコンクリート片
(写真:コンクリートメンテナンス協会)

劣化の診断や工法の選択が適切であっても、経験の少ない施工者が担当すれば再劣化などのリスクは大きい。協会はこの教訓を生かし、リハビリ工法を採用する工事に、協会の認定を受けた技術者が立ち会うことを行っている。
