令和4年度 「市道向江田本線（池田橋） 橋梁整備工事」 — 現場見学会 —

グラウト充填不足部とその補修について

株式会社 ニューテック康和

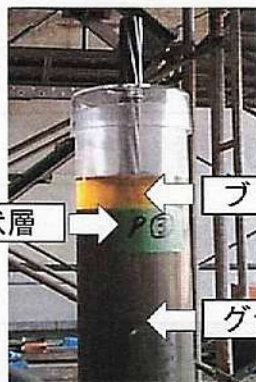
グラウト充填不足の原因

ブリーディングが
発生する材料

不十分な施工技術

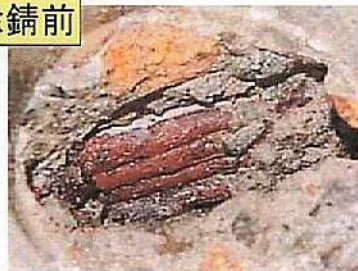
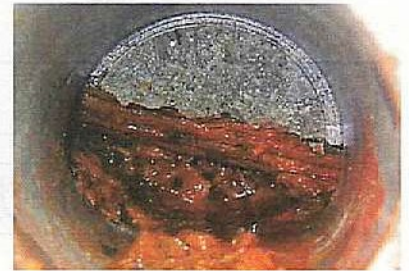
PC鋼材の腐食

PC鋼材の破断

除錆前

除錆後

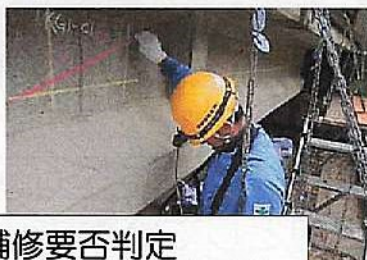
② 施工方法 — 事前調査 —

①ドリル削（φ25mm）

③コア削孔（φ80mm）

⑤チューブ挿入

②補修要否判定
（CCDカメラ撮影）

④塩分調査（拭き取り法）

⑥ひび割れ調査

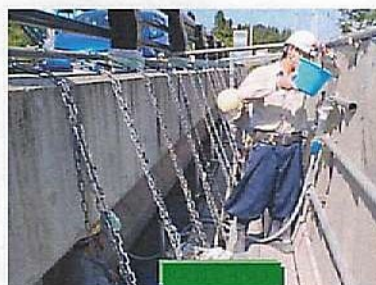
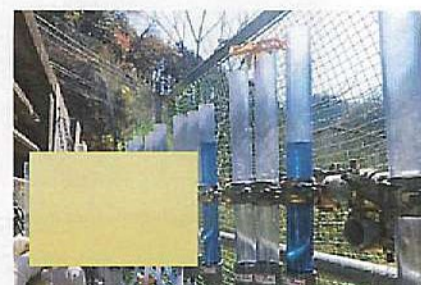
③ 施工方法 — パッシブガードLN充填 — (水溶液タイプの化学薬品)

脱泡効果、PC鋼材表面錆除去、不完全な水溶液浸漬を避けることを目的としています。
