その補修では 逃げ切れない

補修しても、補修しても、劣化が止まらない——。構造物で頻発する想定外の再劣化が、自治体の予算不足に追い討ちをかける。場当たり的な工法選択やいい加減な施工を続けていては、補修のトラブルは防げない。5年に1度の定期点検が今年度で一巡するものの、補修への注目度はまだ低い。今こそ、自治体向けの補修技術の開発や発注体制の見直しに乗り出す時だ。補修の危機が、あなたの街にも迫っている。(真鍋 政彦、長谷川 瑞子)

補修後の悪夢

十分な知識や経験がない担当者が最適と思って実施した対策が、かえって損傷を悪化させる——。補修の現場で起こりがちなミスだ。補修が原因で生じた4つの問題を見ていこう。

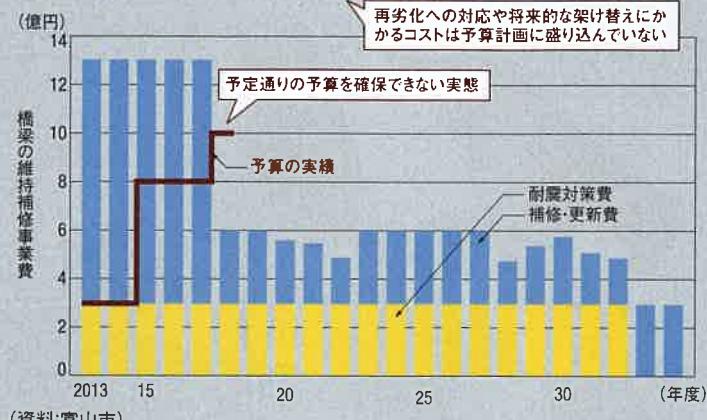
図1 実態に合わない橋梁の修繕計画

再劣化への対応を見込むならば現行計画の2倍の予算が必要

植野技術統括監は「再劣化の対策費まで見込めば、12年に橋梁長寿命化修繕計画で概算した予算の倍近くが必要になる」と推察する。市が管理する2200超の橋梁の半数は建設から30年以上がたち、老朽化が進む。通常の点検や補修の予算確保もままならない厳しい財政状況に、再劣化が追い討ちをかける（図1）。

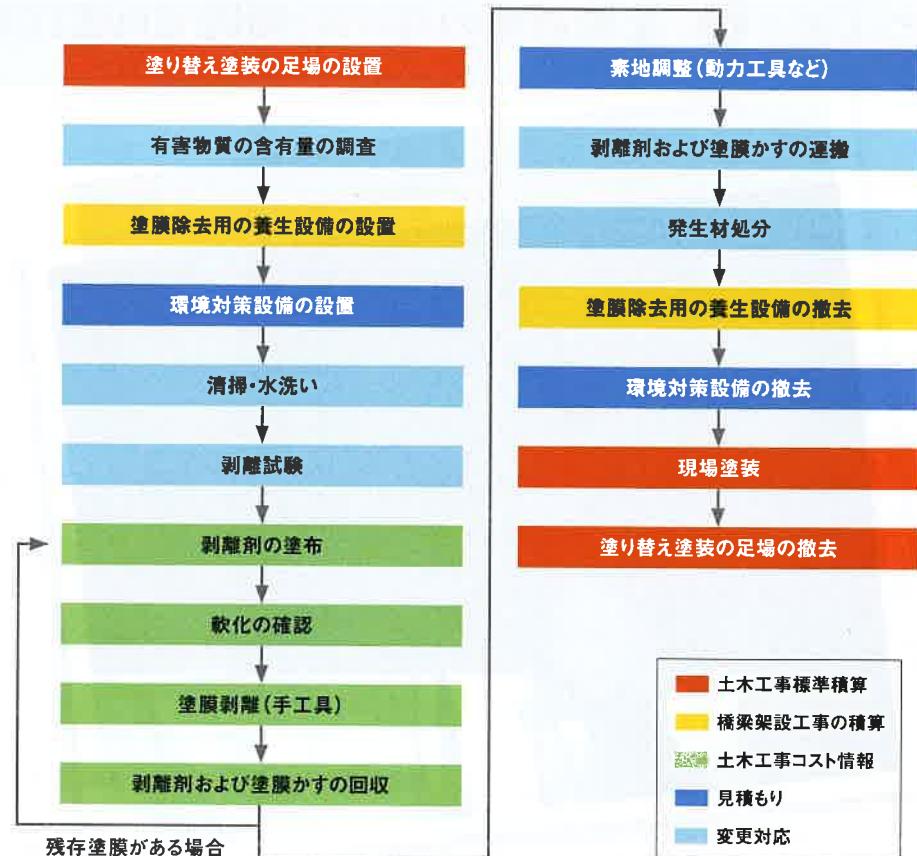
図5 ■ 湿式塗膜剥離工法の適用歩掛かりと適用フロー

フローのほか、市販されている基準書の歩掛かりや施工単価などを使える工程を明確にしている(図5)。
